地震による発電設備の損傷評価、耐震性評価事例について
- 「中越沖地震後の原子炉機器の健全性評価委員会」の検討から -

「中越沖地震後の原子炉機器の健全性評価委員会」主査
東京大学名誉教授

地震による発電設備の損傷評価，耐震性評価事例について

第21回 CCSEワークショップ
—原子力耐震計算科学の可能性—

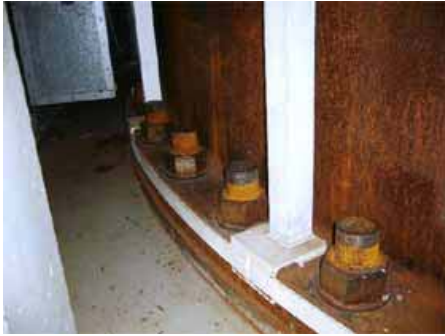
RPV基礎ボルト, 1号機 (As)

損傷なし

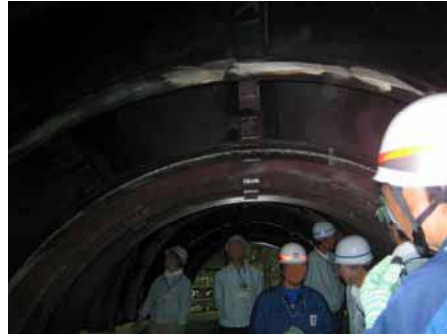
タービン車室内部, 1号機 (B)

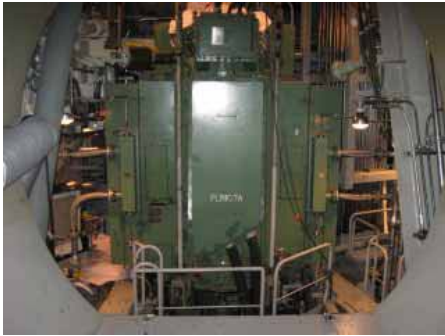
PLRポンプ, 1号機 (As)

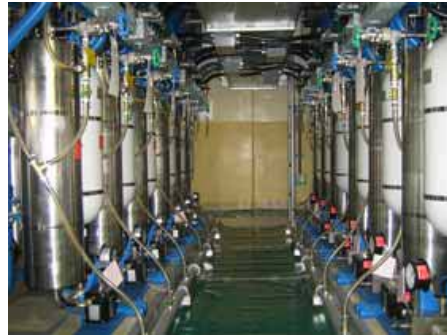
水圧制御ユニット, 1号機 (As)

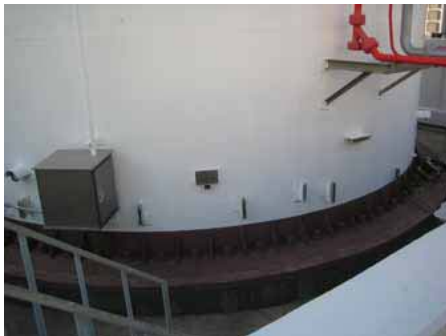
DG用軽油タンク, 1号機 (As 相当)

耐震設計レベルの低い機器では座屈, 変形, 破損などの損傷が発生

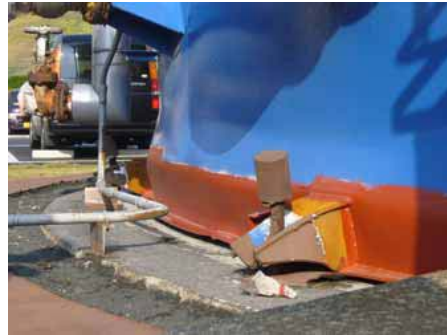
NO.4ろ過水タンク (C)

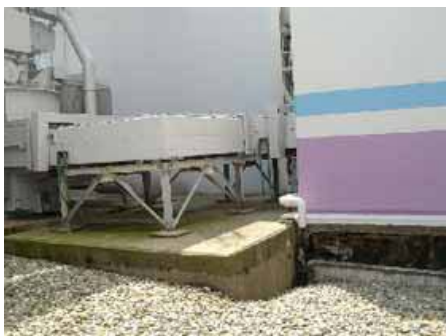
地盤沈下, 2号機 (-)

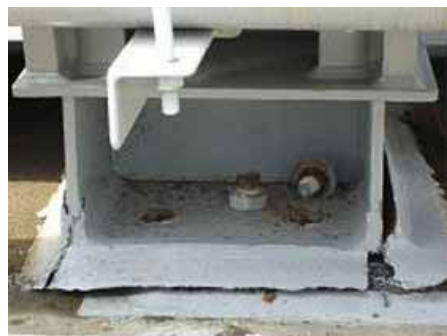
変圧器基礎ボルト, 2号機 (C)

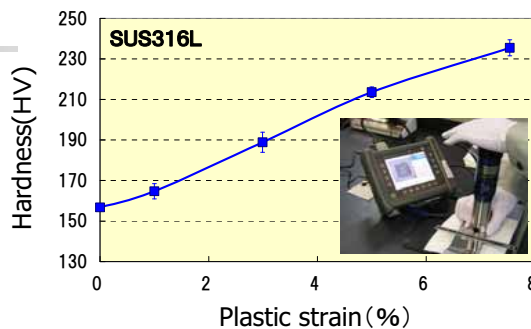
- 地震で発生した塑性ひずみの検出, 評価
 - **硬さ法**による塑性ひずみの評価

塑性ひずみと硬さの関係

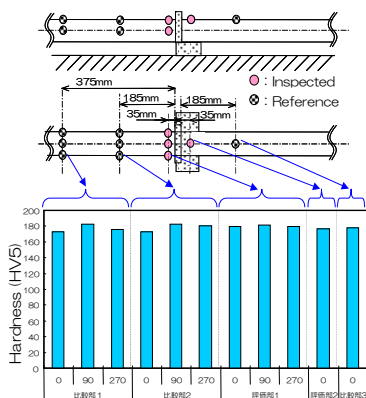
柏崎刈羽原子力発電所
7号機点検結果

比較部, 評価部
で硬さは同等

硬さ法による配管の塑性ひずみ評価結果(ほう酸水注入系配管)

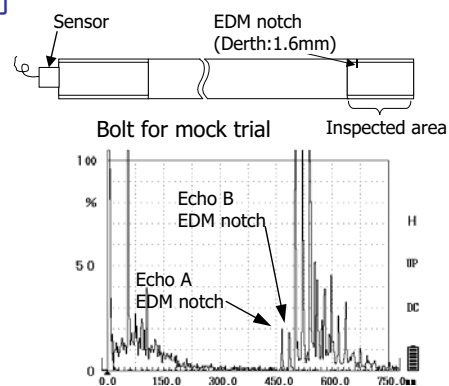
柏崎刈羽原子力発電所
7号機点検結果

UTによる基礎ボルトの検査結果(圧力容器基礎ボルト)

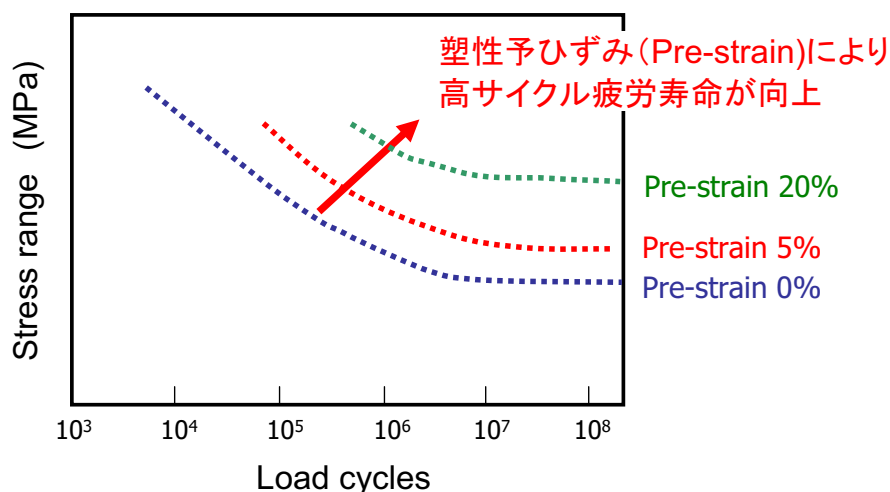
- 材料に塑性ひずみを与えると加工硬化により高サイクル疲労寿命が向上
- 塑性ひずみの低サイクル疲労寿命への影響に関するデータの拡充が必要

予ひずみ材の疲労寿命

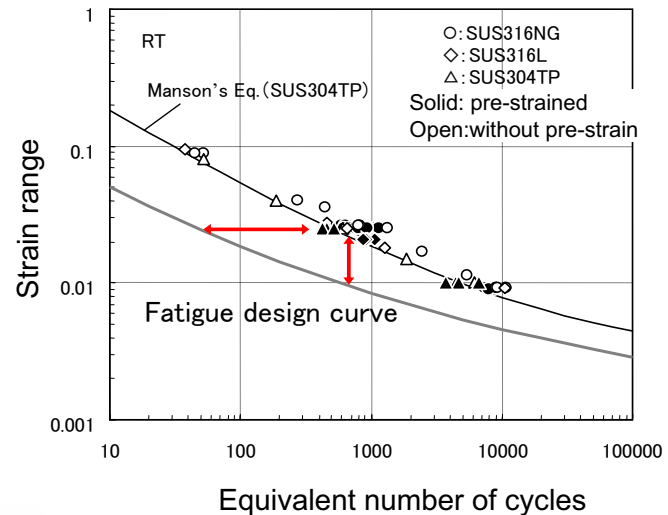
予ひずみ材の低サイクル疲労試験結果 ($\Delta \varepsilon_{pre}=4 - 16\%$)

- 低サイクル疲労寿命に及ぼす予ひずみの影響は認められず、設計疲労曲線に対して十分な裕度を有していた
- これらの知見は、地震後の機器の構造健全性評価に活用されるとともに耐震設計の有する裕度の見える化に活用されている¹⁸

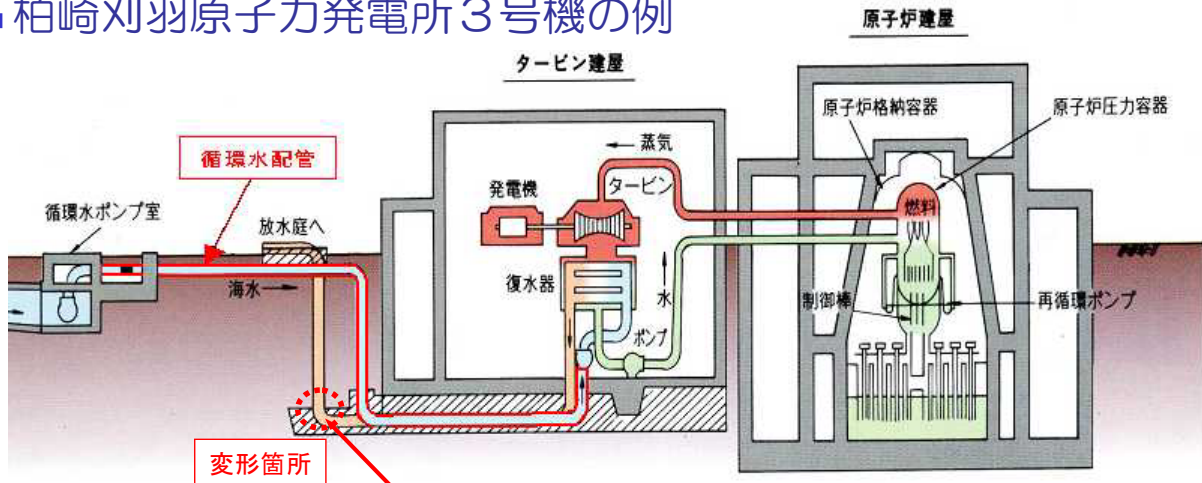
■ 柏崎刈羽原子力発電所3号機の例

循環水配管

- 配管口径／肉厚：
約3300mm／16mm
約2400mm／13mm（復水器下部）
- 材質：炭素鋼（SS400）

地震の影響により、循環水配管エルボ部（マイタ管）に

- ・配管の変形
- ・内面塗膜の剥離が確認された。

非破壊検査の結果、母材のひびは確認されていない。

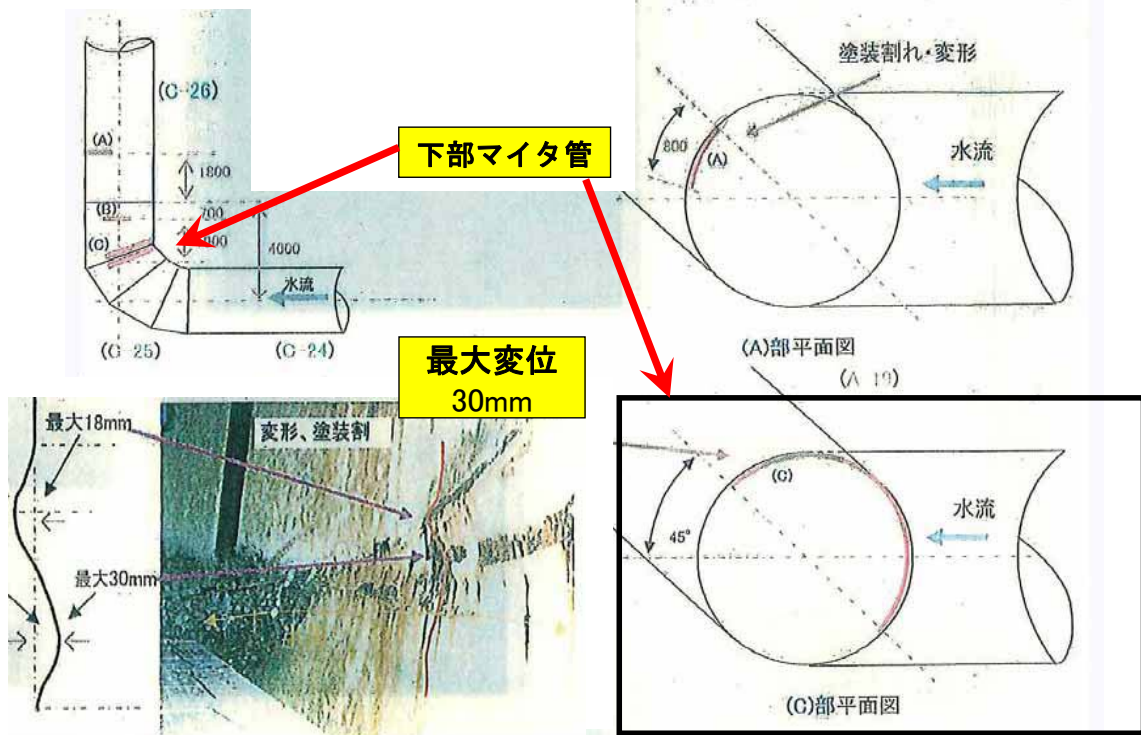
■ 放水管マイタ管下部変形状況

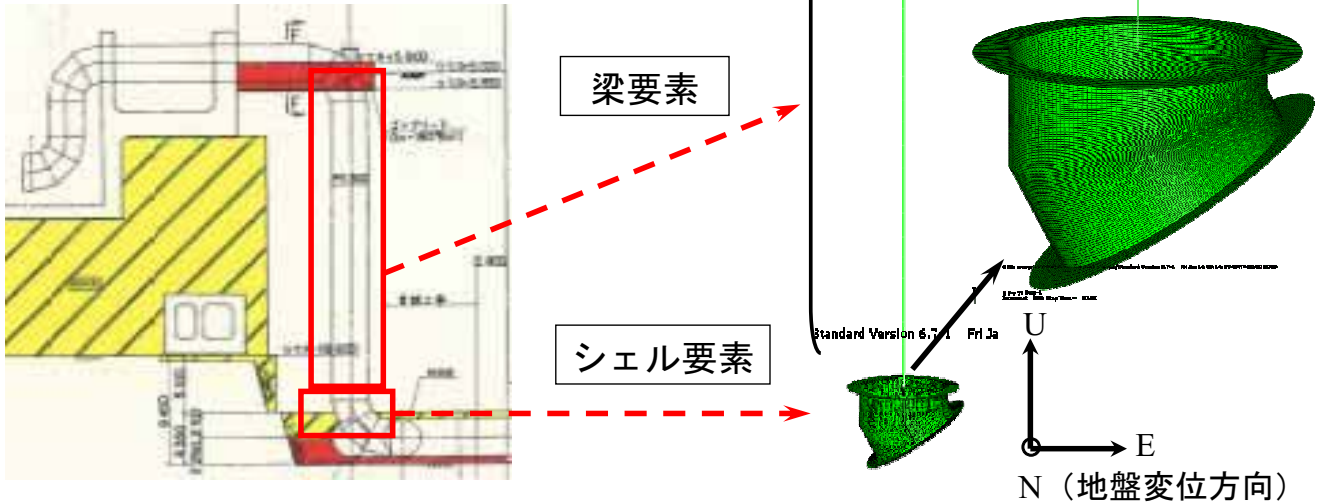
- 中越沖地震に対する変形解析モデル
 - 梁要素, シェル要素からなる解析モデル
 - 地盤変位を入力してマイタ管の変形解析を実施

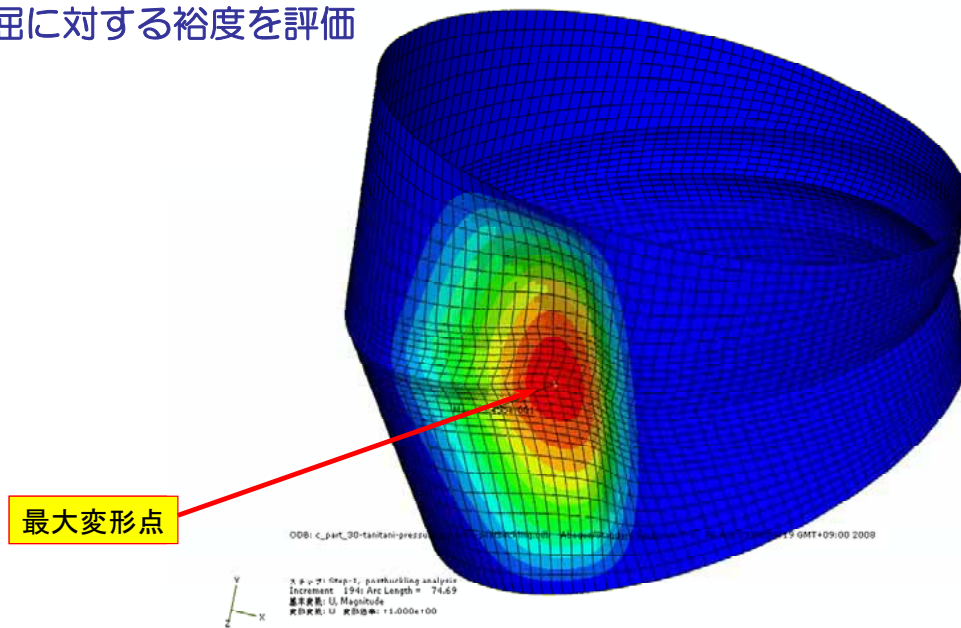
■ 後座屈変形モード (初期変形あり)

- 地震後の変形を初期変形として与え、外圧に対する変形解析を実施
- 外圧座屈に対する裕度を評価

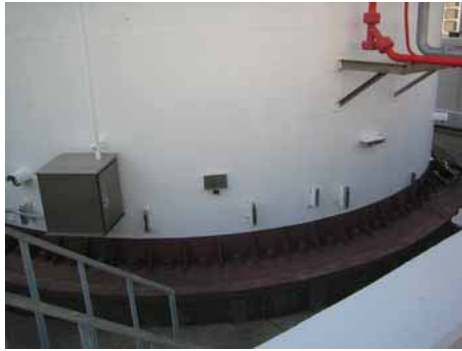
7号機軽油タンク

耐震設計クラス	損傷	半径 (m)	高さ (m)	液面高さ (m)	流体比重	板厚 (mm)*1
7号機軽油タンク	As相当	なし	5.3	9.5	7.5*2	0.87	9
NO.3ろ過水タンク	C	座屈	4.9	12.1	10.1	1.0	6,7

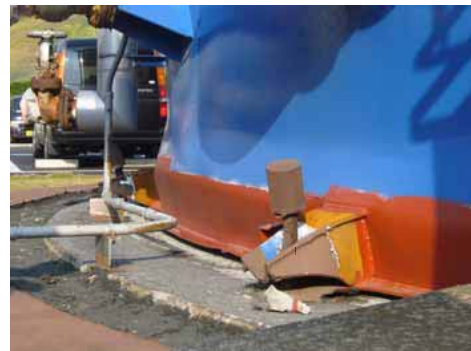
NO.3ろ過水タンク

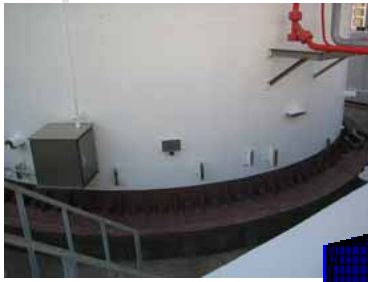
軽油タンク
耐震クラス: As 相当
損傷: なし

FE解析により, 耐震設計クラスの違いによる地震応答, 損傷の相違が示された. これらの知見は, 補修, 補強などに活用されている

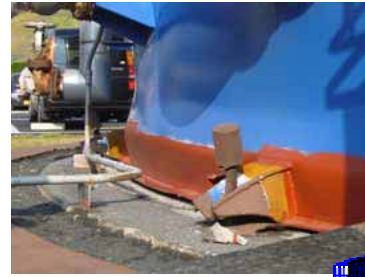
ろ過水タンク
耐震クラス: C
損傷: 座屈
