実橋計測によるライフサイクルコスト低減に向けた研究
— 成熟社会におけるインフラの維持について —

栗山 幸久
東京大学
人工物工学研究センター

Measurement of Thuan Phuoc bridge

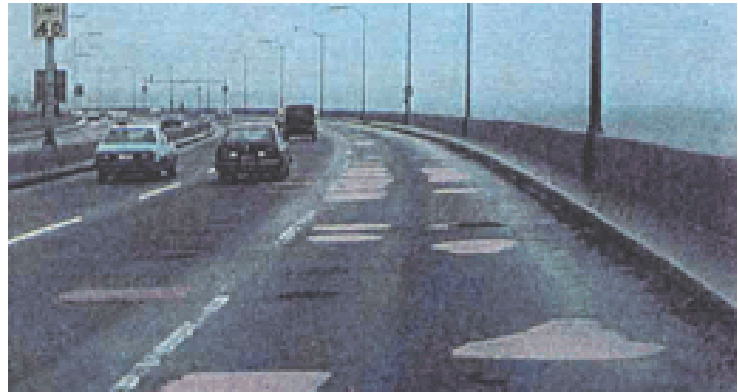
“Devastated America” in 1980s

Lack of maintenance resulted in severe deterioration of infrastructures. It was called “Devastated America” for this situation in 1980s.

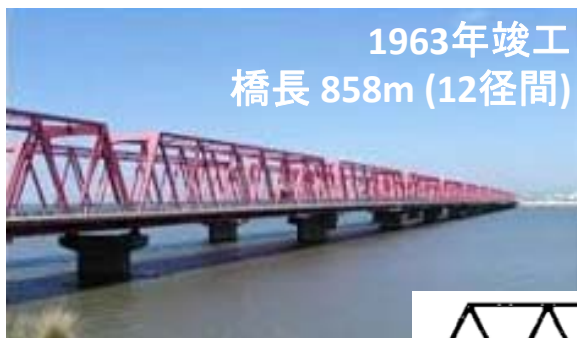
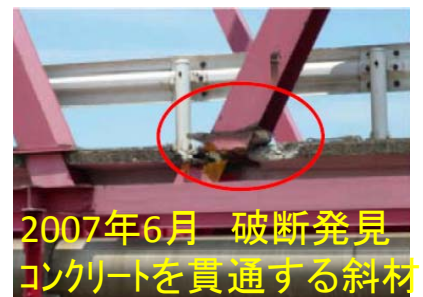
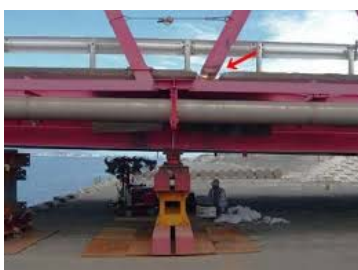
木曾川大橋の例

支保工による仮受け

当て板による補修

- 三重県 木曾川大橋 橋齢44年 斜材の破断 2007年
 - 秋田県 本荘大橋 橋齢41年 斜材の破断 2007年
 - 大分県 筒井大橋 橋齢39年 斜材の腐食 2007年
 - 秋田県 本殿橋 橋齢44年 吊材・横桁の腐食 2008年
 - 千葉県 君津新橋 橋齢35年 吊材の破断 2008年
 - 福島県 請戸川橋 橋齢40年 主桁の腐食 2004年
- など多数の老朽化事例が報告されている。 国交省 上部構造の損傷事例

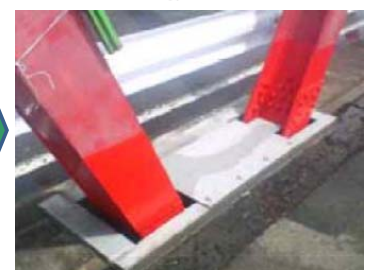
補修完了

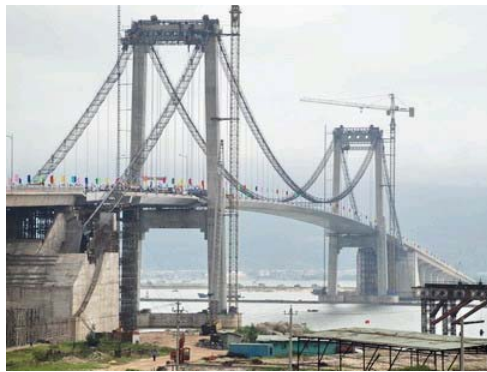
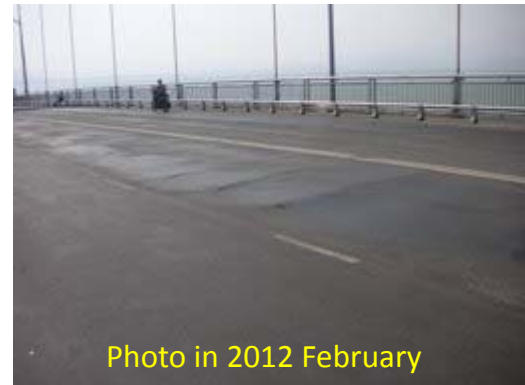
- Thuan Phuoc bridge was designed and constructed by Chinese company.
- Longest suspension bridge in Vietnam located river mouth of Hang in Danang

- It was completed in 2009 but since 2011 was closed for heavy truck.
- Severely damaged asphalt pavement

インフラの維持は、従来の破損が起ってから補修する方法では、補修が大規模になってしまう。適切な診断に基づいて小規模な補修を行う方がインフラのライフサイクルコストを低減することができる。そこで、種々のインフラ診断技術の研究が行われているが、なかなか実際に適用し、その効果を確認した例がない。筆者らは、ベトナム ダナン大学と共同で、2012年から実橋で診断を行っている。対象としている橋は、ダナンのハン川河口にかかるベトナム最長の吊り橋で、ダナンの主要港へ渡る物流の要である。2009年に竣工したが2011年には大型トラックが通行止めになっており、橋の状態を診断し劣化を止めることを図っている。腐食と疲労の両方の診断を行っているが、この講演では加速度計を用いた振動計測の結果を報告する。振動計測結果をFFT解析し固有振動数を把握するのみならず、ERA(Eigen frequency Realization Algorithm)を用いて質量・剛性・減衰を同定し振動モードの評価も行った。半年ごとの診断の結果、この橋の場合、路面が荒れているため車両通過による起振が大きいことが判り、ダナン市交通局に舗装の修理を進言し実際に補修が実施された。補修の前後で振動計測を行い、起振が大幅に低減されたことを確認した。

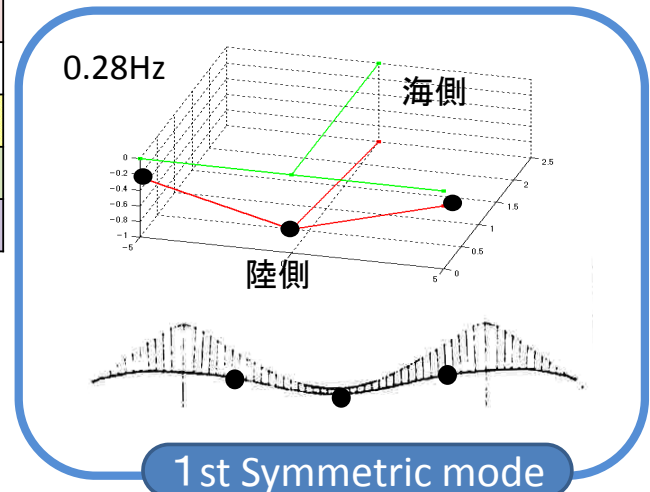
Comparison of Eigen Frequency and Mode FFT, ERA and FEA (in design doc.)

Eigen Frequency (Hz)		
	ERA	FFT	Design Documents
1 st Sym.	0.28	0.28	0.25
	(Swing)		0.37
2 nd Sym.	0.43	0.43	0.43
			0.59
3 rd Asym.	0.63		0.61
3 rd Sym.	0.82	0.83	0.81
4 th Asym.	0.98		1.02

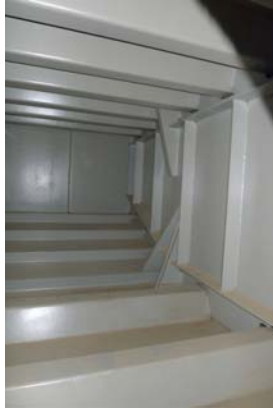
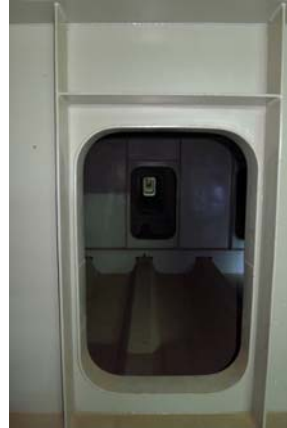
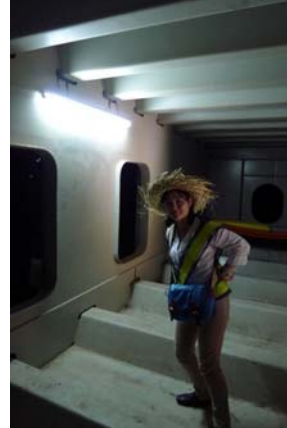
Check Box Girder from inside

Structure and Welding are not bad

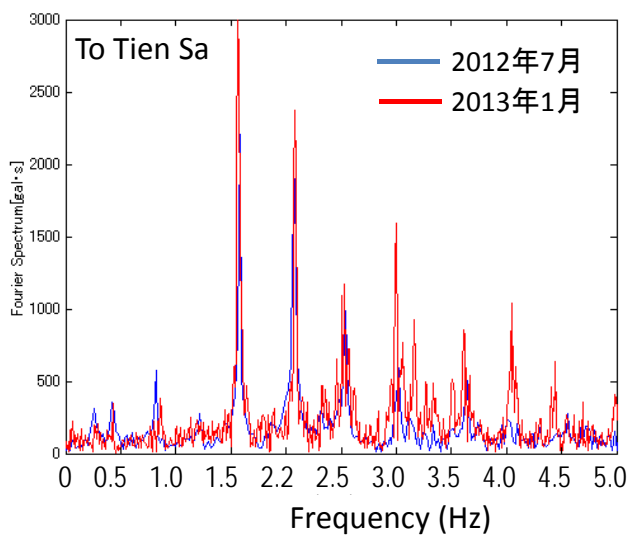
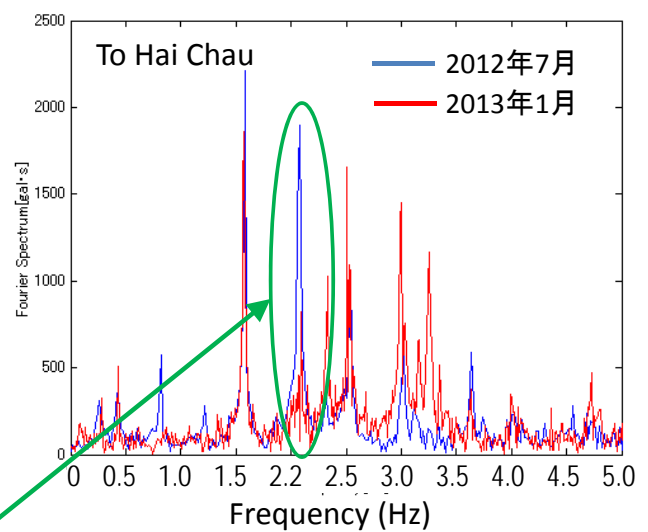
Comparison between 2012.7 and 2013.1

Some change was found out in 2.2 – 2.5 Hz frequency band

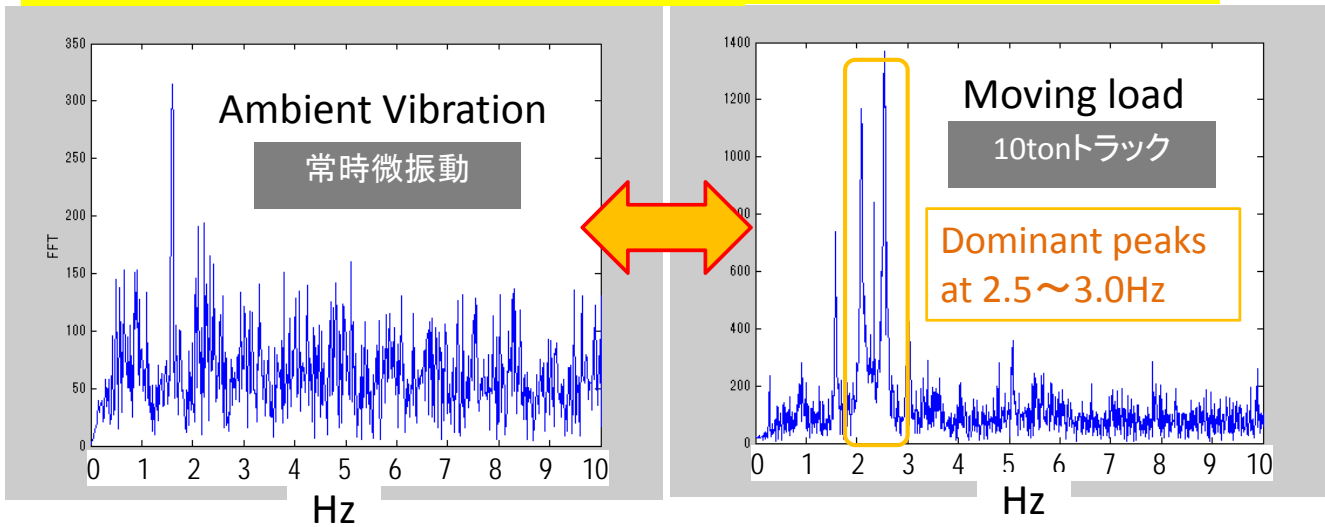
Typical long span suspension bridge has dominant eigen frequency around 0.1 -0.2 Hz Other major modes are < 1 Hz

Dominant peaks appear in Moving Load (Vehicle Excitation) condition. These peaks are not observed in Ambient Vibration.

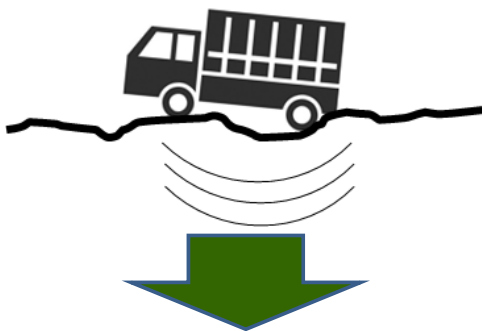
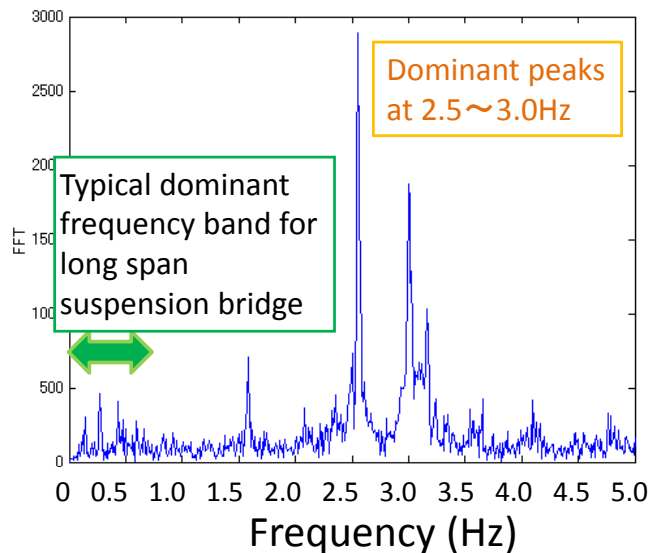
Vehicle Excitation by Rough Road Surface

Before repair of pavement

After repair of pavement

Check difference by Vibration Measurement

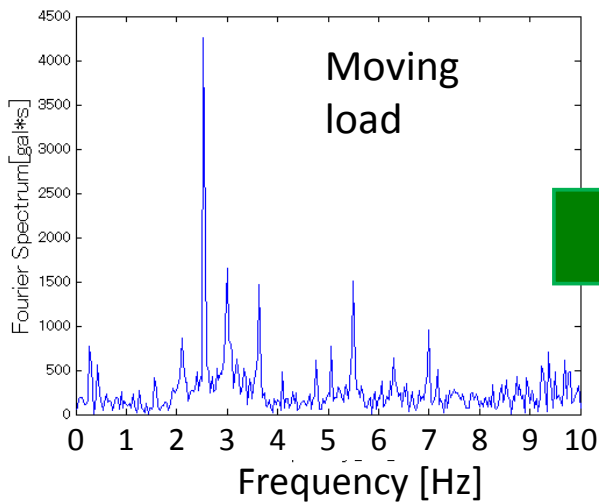
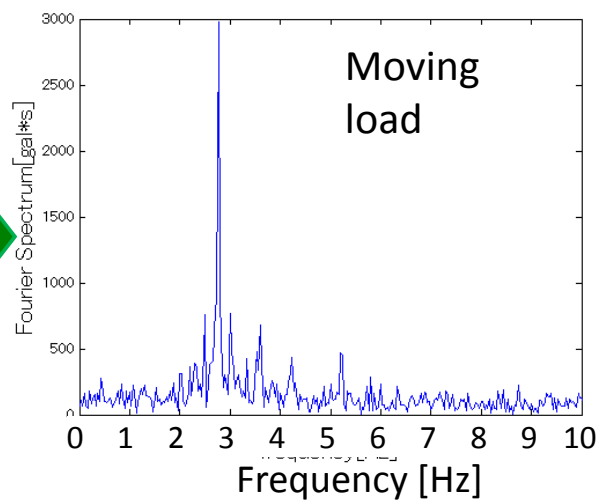
FFT results at Center of the Bridge

Before (2013 July)

After (2013 August)

Before repair there are many dominant peaks.
After repair only one peak is dominant.
